COLAPSO DEL PUERTO IBICUY, VERIFICACIONES ESTRUCTURALES

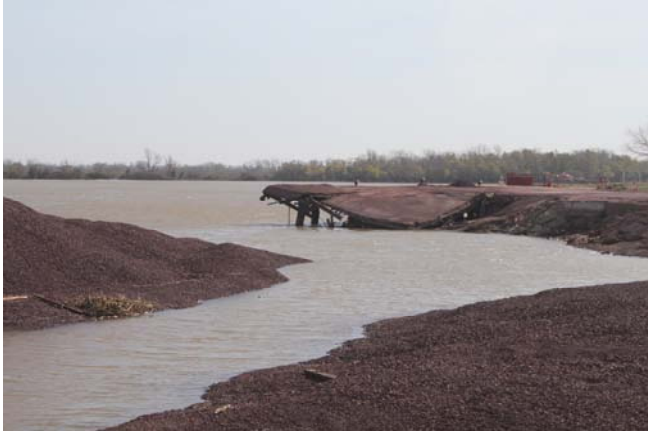
Muelle colapsado

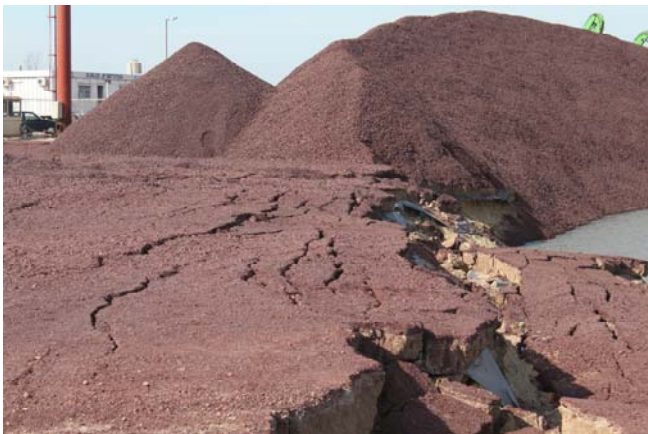
Fallas en el suelo
