INGENIERÍA DE DETALLE PARA REHABILITACIÓN DE MUELLES DE YPF, LA PLATA

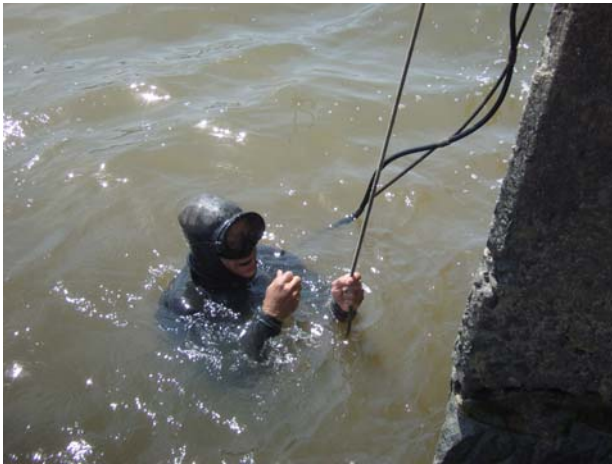
Buzo realizando el relevamiento subacuático

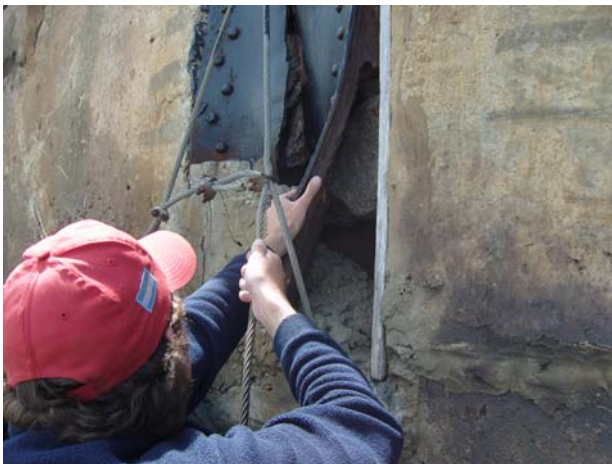
Inspección de bolardos colapsados
